Mura di Roma dalla Porta Latina all'Appia

di Lucos Cozza

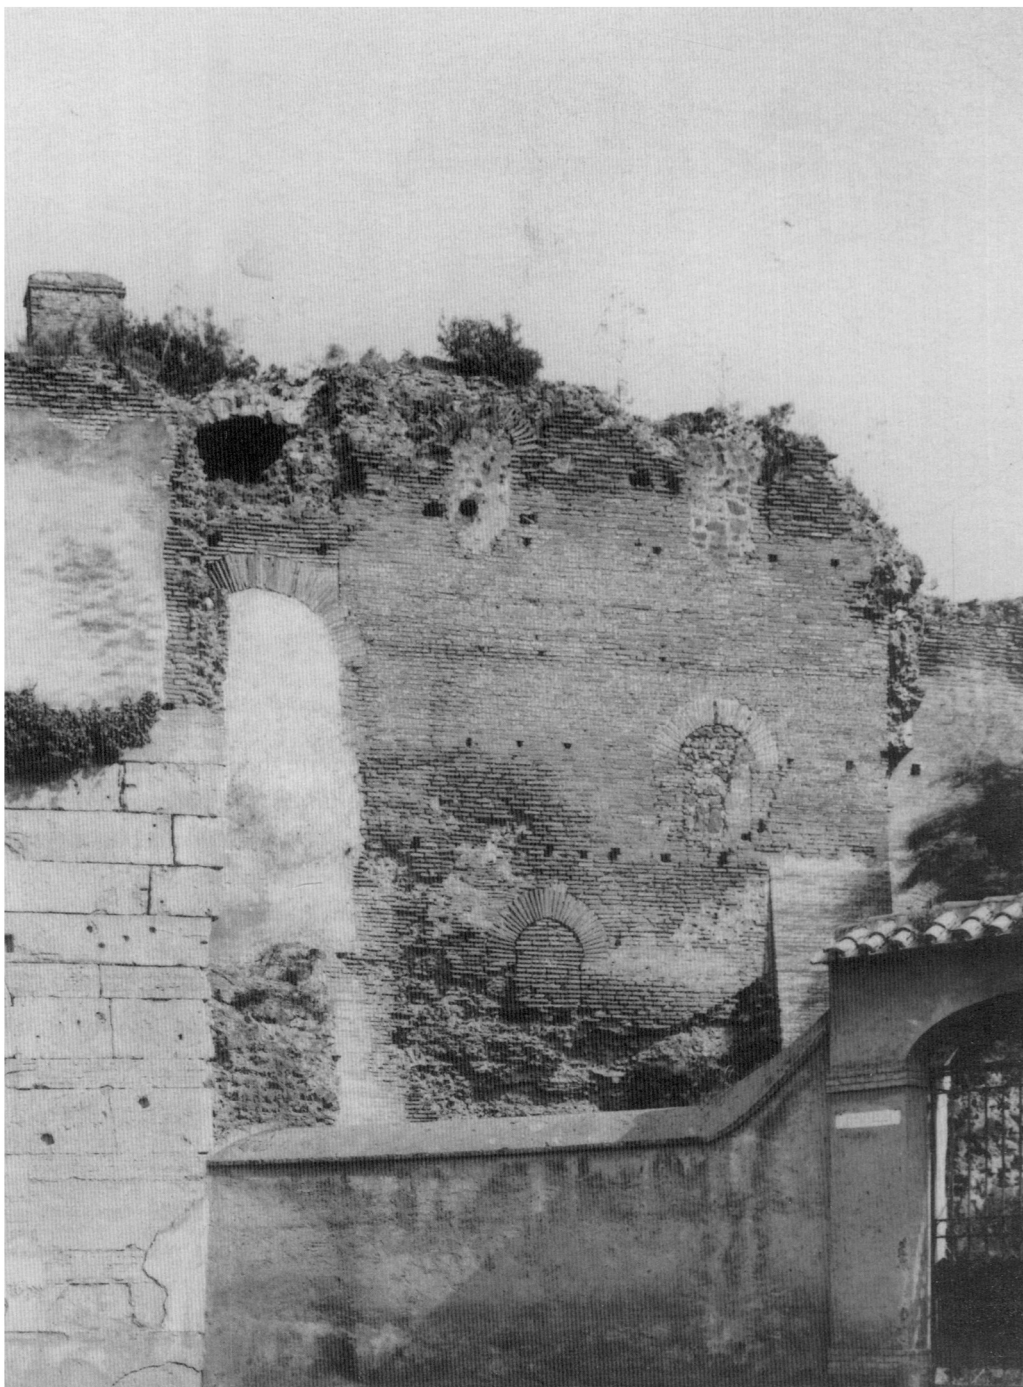
FIG. 9. Torre 1. Fronte interna poco prima dei lavori del 1929–30. Museo di Roma, Archivio Fotografico, Album 12, XL, 2124 (particolare). (*Publicato per cortese concessione del Museo di Roma.*)

6) (FIG. 6) riconosco il recinto della controporta con arco e nella piccola area dentro il recinto una casetta aggiunta per l'ufficio del dazio (Tomassetti, 1979–80: I, 116–17; IV, 16–17; Cozzi, 1968: 274–7; cfr. n. 5). La torre occidentale della Porta è completa fino alla cima con le mensole lapidee connesse alla cupola in calcestruzzo (Cozza, 1987: 42–3); la cupola è già invasa da piante spontanee. Il tono scuro delle finestre suggerisce che le camere erano allora totalmente conservate. Nel secondo disegno (Buttarelli, 2005: 407, fig. 19; FIG. 7) si riconosce la stessa scena, ma le finestre della torre hanno il colore del cielo, forse perché la fronte curva della torre era già caduta e rimaneva in piedi la fronte interna. Il Catasto Chigi o Alessandrino¹⁰ che commento tra breve, disegna nel 1661 questa torre dall'esterno, dopo la caduta di tutta la parte alta (FIG. 8). Da allora quanto resta ancora oggi della parte bassa del fronte rettilineo interno si ritrova nei successivi disegni di Preisler (Egger, 1931: I, 84) (tra 1727 e 1731) e di Caucig (Egger, 1931: I, 85) (tra 1780 e 1787) e nella foto di poco precedente ai restauri del 1929–30 (FIG. 9).

¹³ Piccoli grumi di calcestruzzo sono rimasti attaccati su entrambi le pareti della prima rampa. La finestra del terzo pianerottolo della scala, che era stata tamponata (FIG. 9) per realizzare il riempimento di calcestruzzo e pietrame, fu stamponata nel 1930.

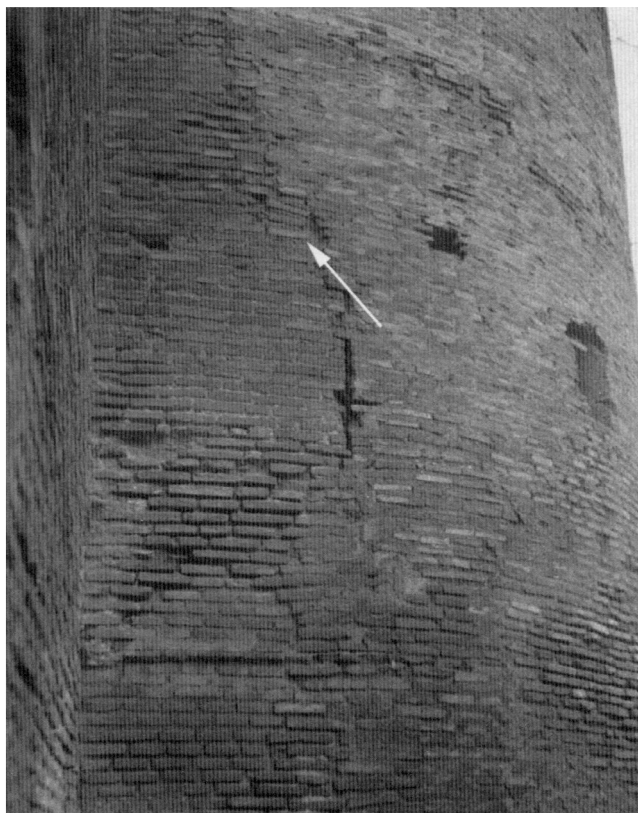
FIG. 10. Torre I. Esterno: resti della finestra della prima fase. (Foto: Robert Coates-Stephens.)

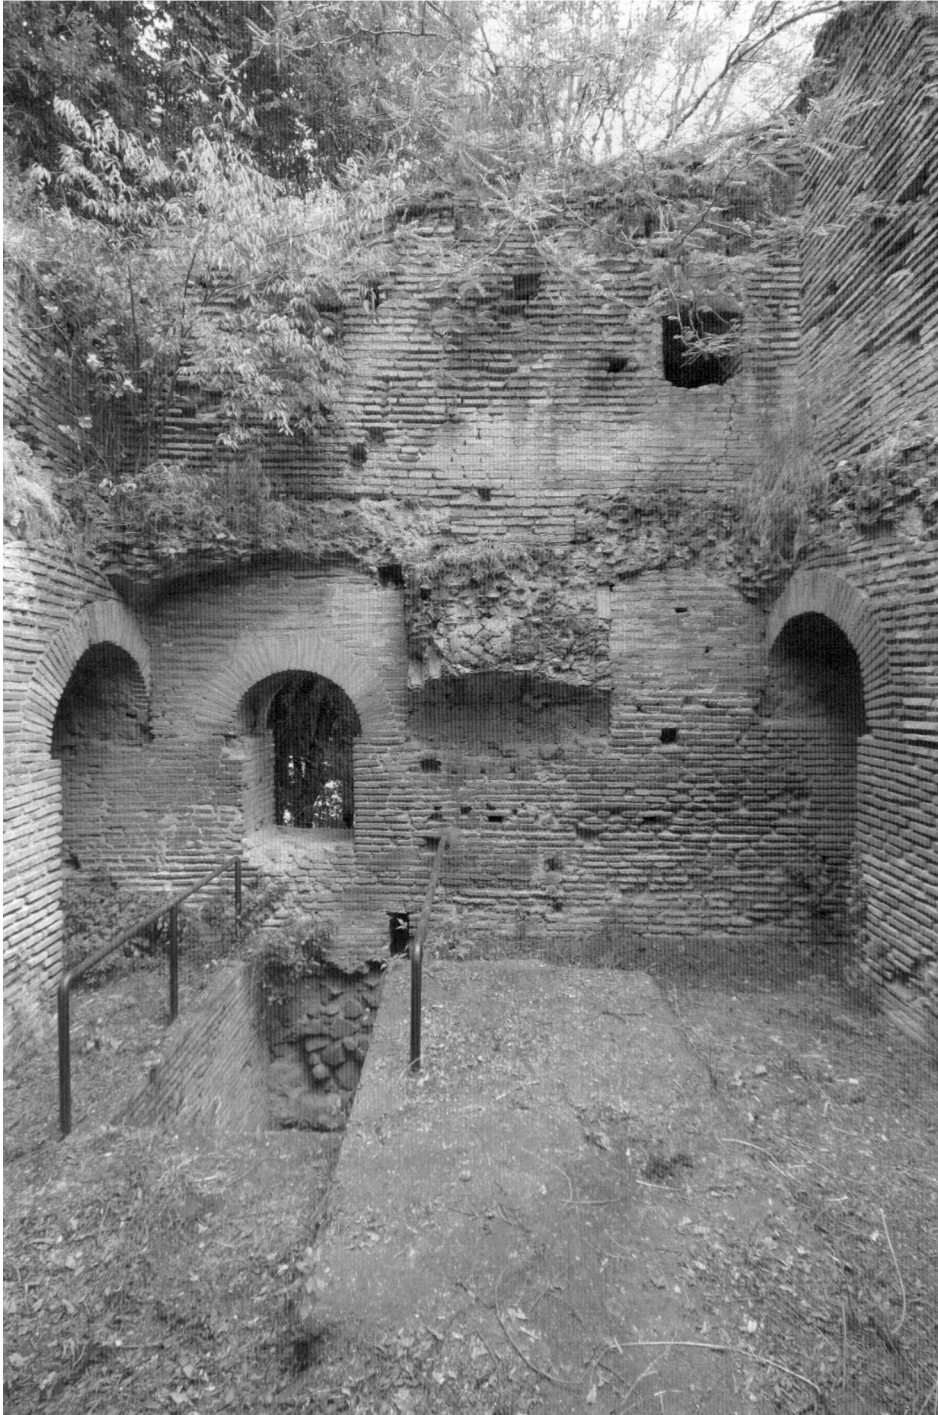
FIG. 12. Torre 1. Camera inferiore, attacco della scala per il piano superiore.
(Foto: Fabio Barry.)

Al centro della camera inferiore una sola rampa di gradini portava direttamente alla camera superiore. Era contenuta tra due muri a spina sui quali poggiavano, in alto, sia la volta della rampa, sia le due piccole volte laterali. Il tutto formava il sostegno della camera soprastante (FIGG. 8 e 12). Questa rampa di gradini, attribuibile alla fase aurelianea, rimase in funzione nella fase onoriana quando le pareti furono ingrossate all'interno e portate da cm 60 a cm 120 per la fronte curva e da cm 60 a cm 105 per la fronte rettilinea interna (Richmond, 1928: fig. 4; 1930: 103). Le pareti delle due camere soprastanti si possono immaginare di spessori simili e con finestre per *ballistae*. Dopo il crollo (da ricercarsi entro la prima decade del Seicento) quanto rimaneva della fronte curva fu attrezzato con un basso parapetto difensivo con quattro 'bocche cannoniere' (FIG. 8). Ciò nonostante oggi la parete curva interna conserva resti (marcati con mattoni nuovi nel 1930) delle nicchie semicircolari di quattro feritoie onoriane. Quella occidentale è la più conservata (FIG. 13) e serve anche per capire che gran parte dell'attuale pavimento asfaltato della camera si trova a cm 50 sopra il pavimento originale.¹⁵

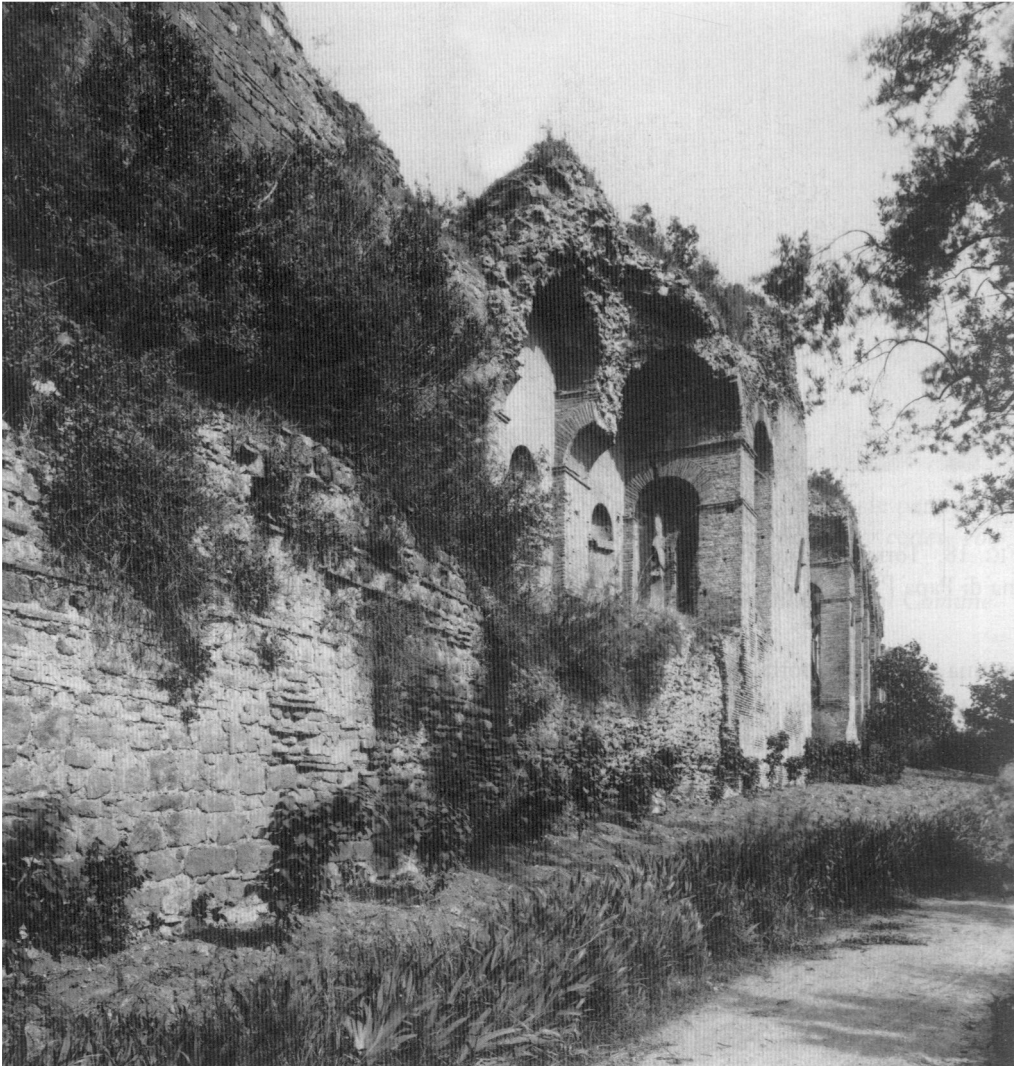
FIG. 19. Torre 2. Camminamento prima del 1930. Museo di Roma, Archivio Fotografico, Album 12, XL, 2198. (*Publicato per cortese concessione del Museo di Roma.*)

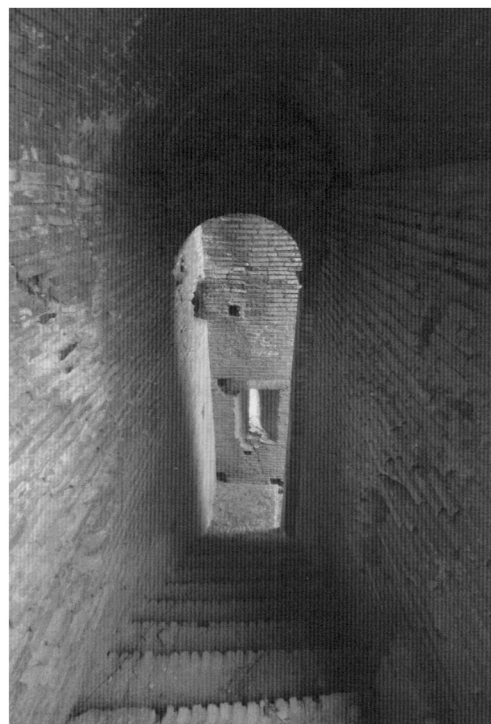
FIG. 22. Torre 3. Feritoia della prima rampa. (Foto: Fabio Barry.)

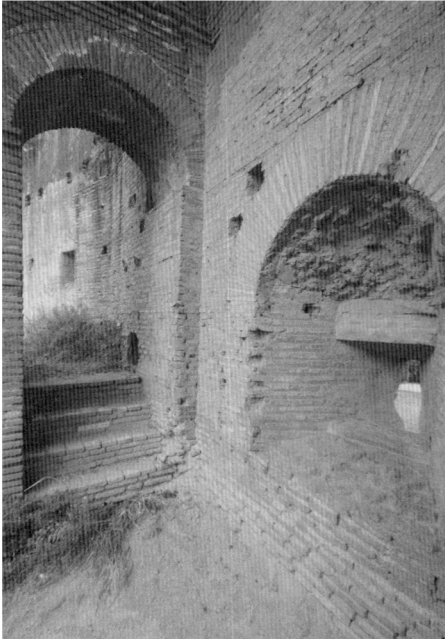
FIG. 28. Torre 4. Gradini tra il piano della camera e camminamento, con sua prima feritoia. (Foto: Fabio Barry.)

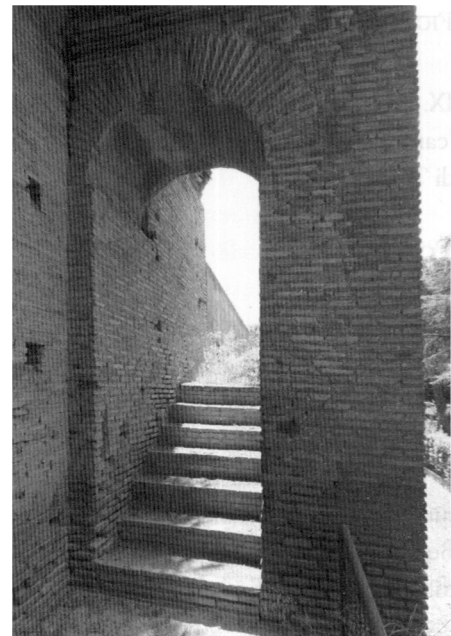
FIG. 31. Torre 4. Fine del camminamento con scala per salire a Torre 5. (Foto: Fabio Barry.)

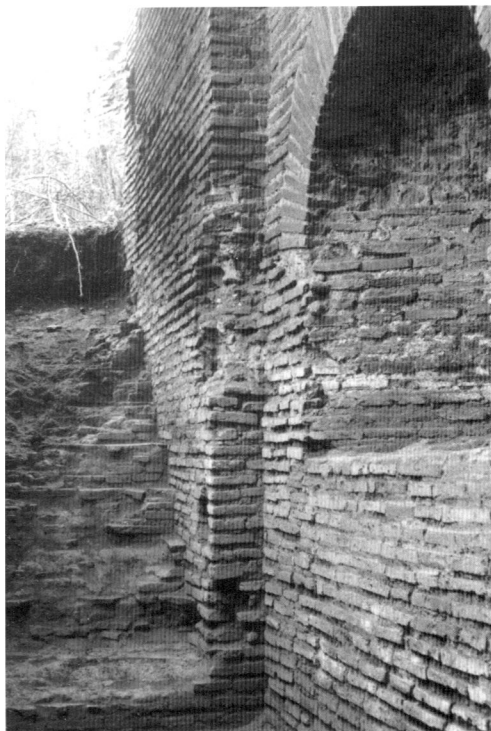
FIG. 46. Torre 9. Scala di collegamento col camminamento, durante i restauri del 1959. (Foto: autore.)
